سازمان میراث فرهنگی و گردشگری استان فارس

حمام تاریخی بادنجان

تاریخ تهیه: پائیز ۸۴

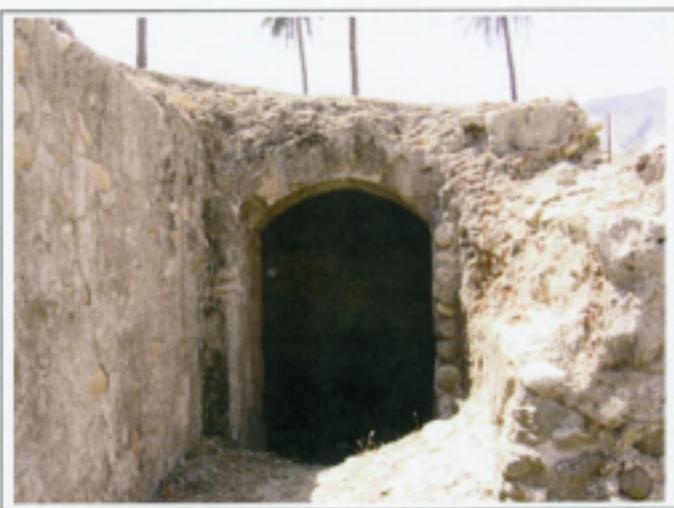
حمام تاریخی بادمجان ، ورودی حمام

این حمام مشرف به رودخانه پامدجان والع گردیده است ورودی حمام از ضلع شمالی که بصورت دالانی به طول سه متر که پوشش آن نیز بصورت گهواره‌ای بوده و در حال حاضر فرو ریخته است. مصالح بکار رفته در آن اجر، لاسته سنگ با ملاطه گچ و سلروج می‌باشد. اجرهای بکار رفته در آن، ابعاد 20×20 سانتیمتر می‌باشد پس از این دالان وارد فضای مستطیل شکل شده که پوشش آن نیز بصورت گهواره‌ای می‌باشد. بدنه آن نیز با گچ اندوه شده است. با توجه به لایه‌های موجود در بدنه بنا چنین بنظر می‌رسد که در دورانهای مختلف بدنه اندود گردیده است. از این فضا پوسیله یک درب ورودی به عرض 8m سانتی متر و به ارتفاع 180 سانتیمتر وارد یک فضای چند ضلعی می‌شود که دارای 4 رخت کن که در قسمت پایین هر رخت کن 4 حفره که جای کفش می‌باشد. در بدنه داخلی هر رخت کن دو ناقچه جهت فرار گرفتن و سایل روشنایی می‌باشد. در بدنه داخلی هر رخت کن دو ناقچه جهت قرار گرفتن و سایل روشنایی می‌باشد. در وسط این فضا حوضی مربوط به دوران قاجار می‌باشد که در حال حاضر بر شده است پاشور این حوض از سنگ همر سبزی باشد که گوشاهای آن شکته و صدمه دیده است. از اره این قسمت (رخت کن) از سنگهای گندمک می‌باشد. پوشش این قفساز رخت کن) عرقچین می‌باشد در قسمت منتهی علیه آن سوراخی تعییه گردیده که جهت تأسین روشنایی فضا تعییه گردیده است. پوشش سقف با اجرهای 20×20 سانتی متر احداث گردیده است. بدنه آن نیز با گچ اندوه گردیده است از این قسمت وارد فضای می‌شویم که یک اطلق مستطیل شکل در سمت چپ آن تعییه گردیده. بدنه داخلی آن با گچ اندوه و چهار ناقچه جهت قرار گرفتن و سایل روشنایی در آن تعییه گردیده است. قسمتهایی از سلف این فضا فرو ریخته است. از این قسمت وارد فضای اصلی حمام شده که خزینه نیز در این فضا قرار گرفته است فرم بلان این قسمت بصورت چندضلعی می‌باشد پوشش سلف آن نیز بصورت گنبدی و با اجرهای 20×20 سانتی متر احداث گردیده است. بدنه داخلی آن نیز با گچ اندوه گردیده است. خزینه و محل دیگ مسی در این فضا تعییه گردیده است آثار و بناهایی حوضی در این فضا به چشم می‌خورد که در حال حاضر بر شده است این حمام به علت می‌توچی اسباب و صدمه فرداون دیده است در ضلع شمال این حمام پشت بندهایی جهت استحکامبخشی بنا تعییه گردیده که آثار و بقاهای آن هنوز قابل رویت می‌باشد این اثر نیاز شدید به تعمیر و مرمت و ارائه یک طرح مرمتی در اسرع وقت می‌باشد.
