پیشنهاد ثبت اثر در فهرست آثار ملی

# مسجد جامع اوز

تهیه کننده گزارش: رضا نوروزی

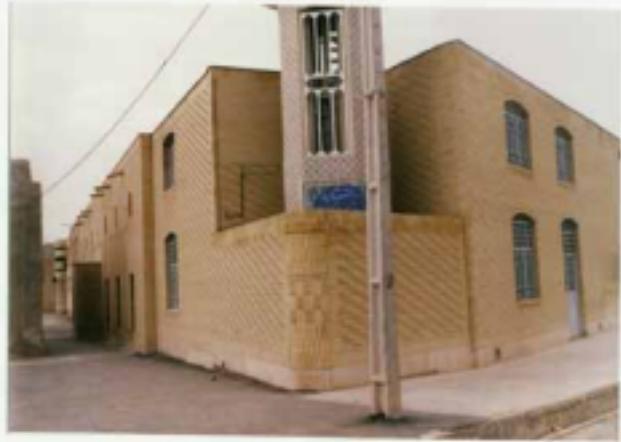
مسجد جامع اوز- زادیه حمزه‌بی مسازه، حاسازی جدید
