گزارش

پیشنهاد ثبت اثر در فهرست آثار ملی

نام بنا : مسجدفتح

تهیه کننده : عبدالسعید صفرزاده

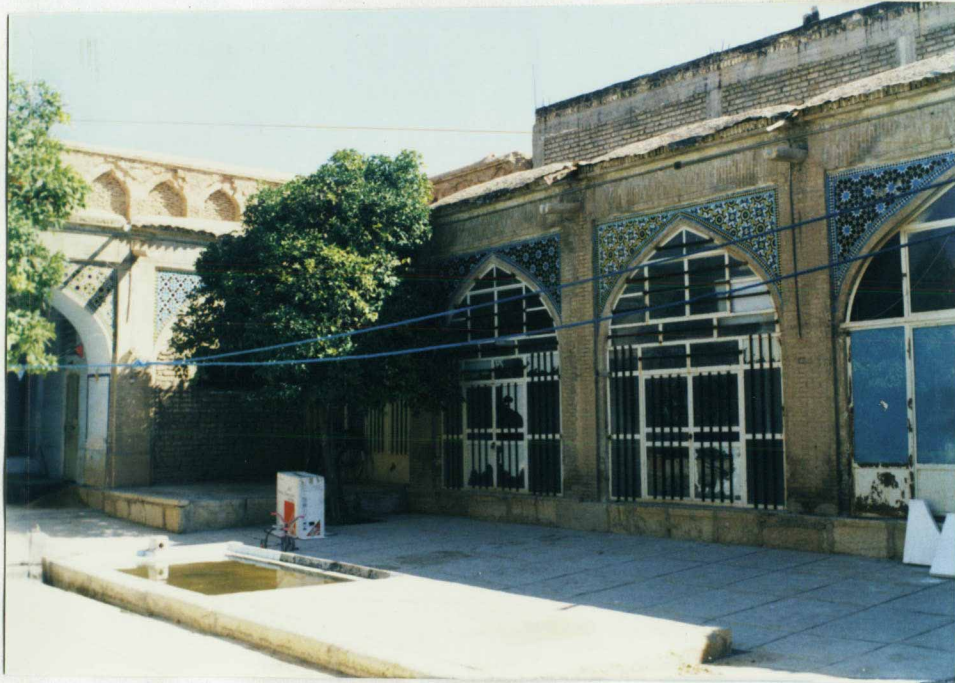
عکس شماره

توضیح عکس و موقعیت آن نمای محرمی حیاط و ضلع شرقی

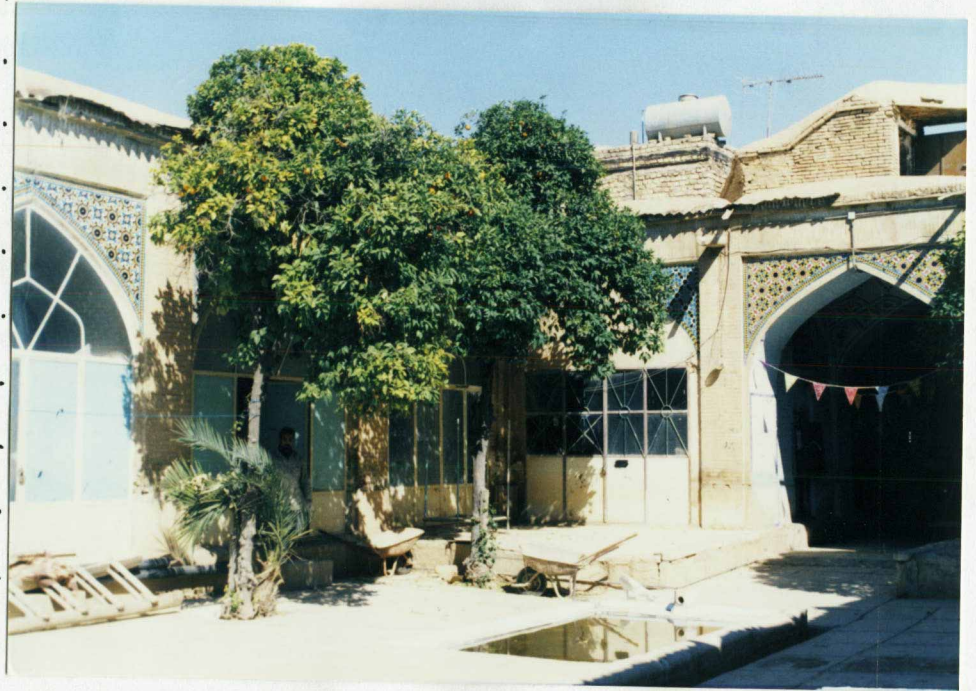
عکس شماره

توضیح عکس و موقعیت آن نمای ورودی و قسمتی از ضلع غربی
