سازمان میراث فرهنگی و گردشگری استان فارس

مسجد نو

تاریخ تهریه: تابستان ۸۳

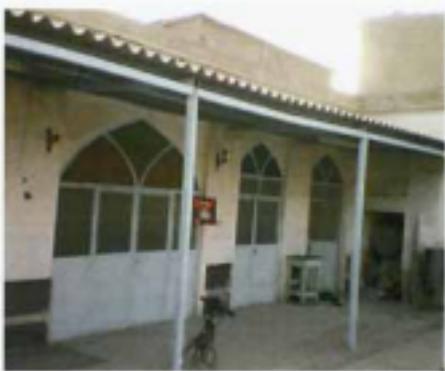
حیاط مسجد نو

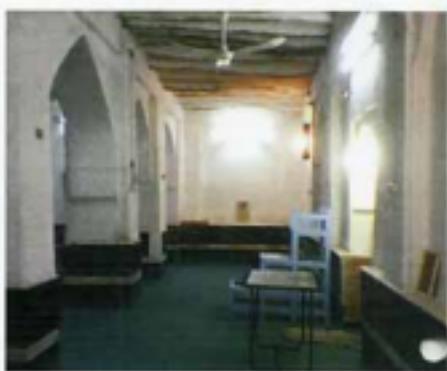
سقف تیر پوش شبستان

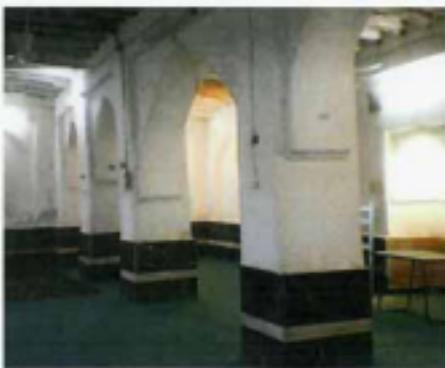
شبستان مسجد نو

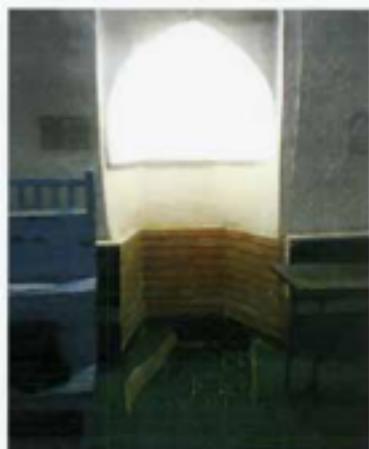
محراب در ضلع جنوبی

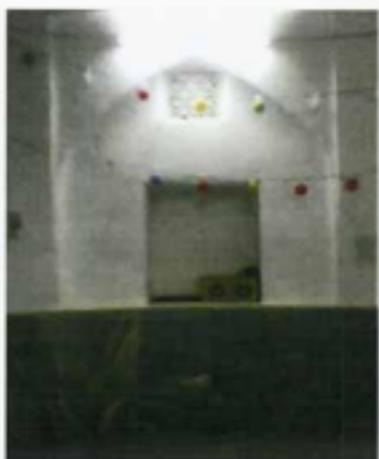
طبق نماهای داخل مسجد

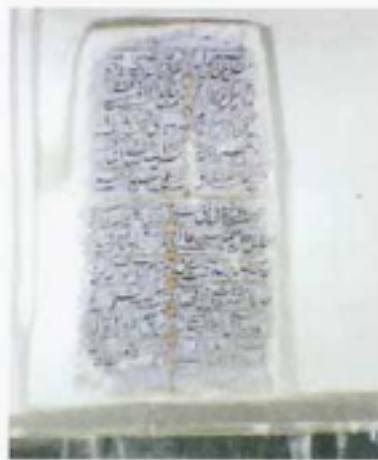
کتیبه موجود در بنا
