پیشنهاد ثبت اثر در فهرست آثار ملی

# مسجد علمدار

۸۰  
۱۳۸۵

تهیه کننده گزارش : قاسم کریمی وند

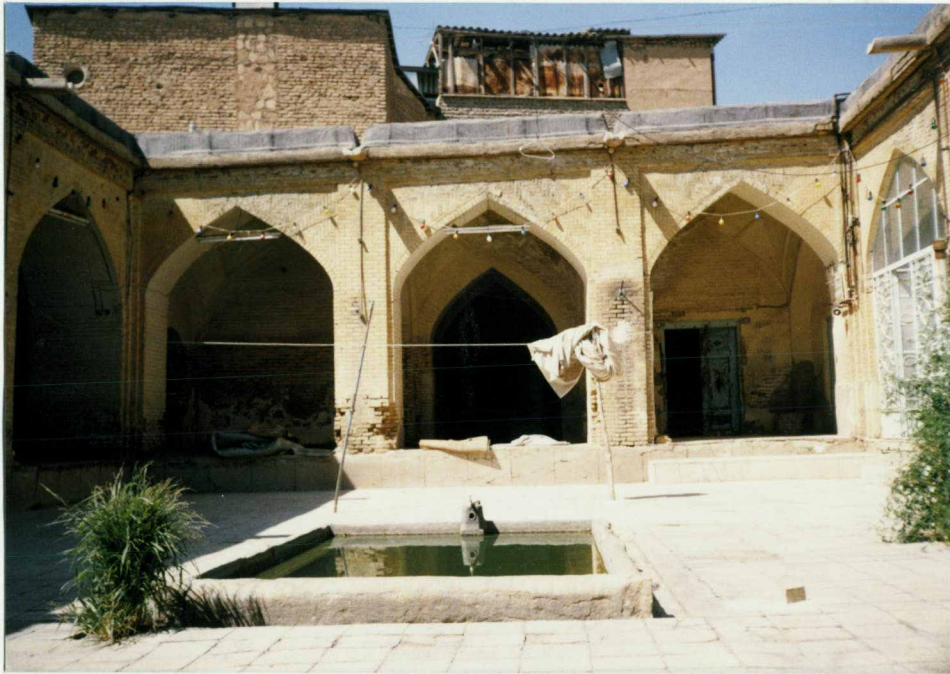
شماره عکس: ۳

شرح عکس: رواق ضلع غربی

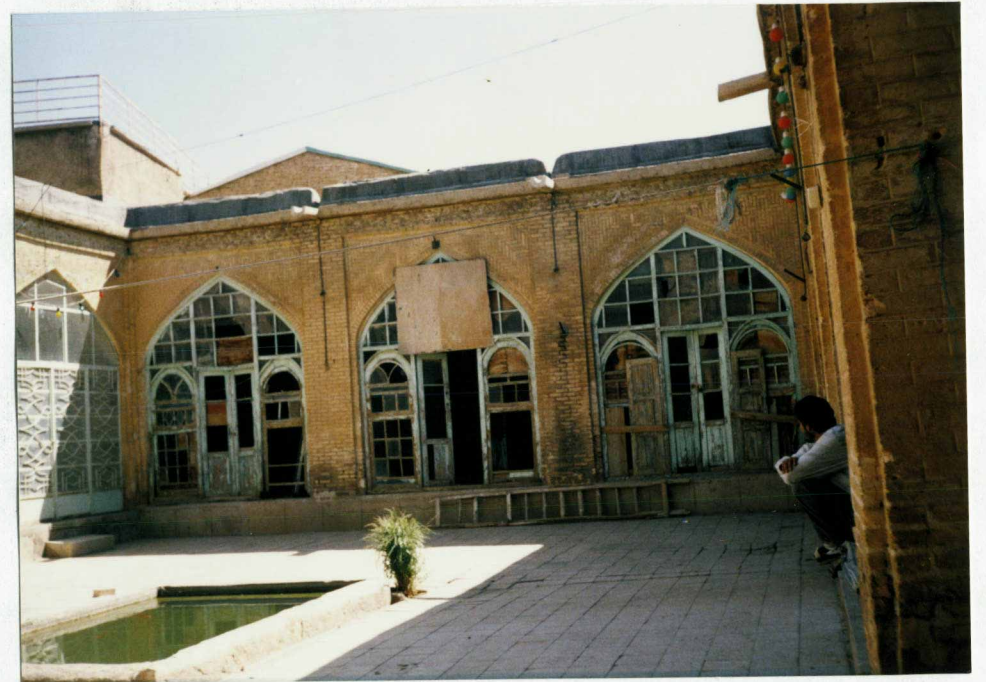
شماره عکس: ۲

شرح عکس: ضلع شرقی
