پیشنهاد ثبت اثر در فهرست آثار ملی

اداره کل میراث فرهنگی فارس

حمام توکلی

۱۷۶۳۰۱

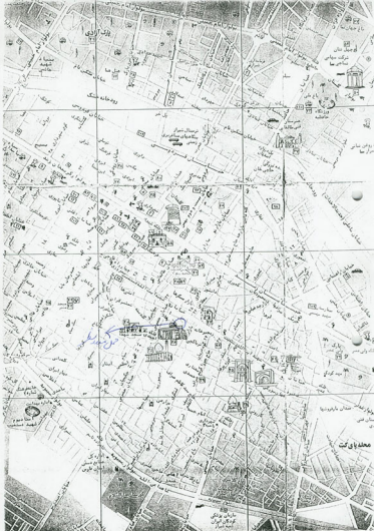
فضای گرمخانه
