پیشنهاد ثبت اثر در فهرست آثار ملی

منزل تاریخی کشمیری

تهیه کننده گزارش : عبدالسعید صفرزاده

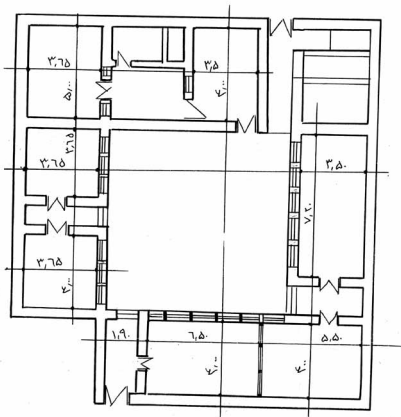
پلان خانه قدیمی کشمیری «معاونت پژوهشی»

خانه تاریخی کشمیری دارای پلان مربع و حیاط مرکزی می باشد، که در چهار طرف حیاط آثار ساخت و ساز وجود دارد. ورودی بنا از ضلع شمالی است که از طریق یک دالان به حیاط راه پیدا می کند. همچنین در همین دالان در ورودی تالار شمالی قرار گرفته، تالار شمالی زیباترین قسمت این خانه قدیمی است که دارای تزئینات گچ بری روی بدنه، نقاشی بر روی سقف و گره چینی چوبی در درکهای رو به حیاط و درگ جداکننده دو قسمت تالار می باشد. دو قسمت شرقی و غربی بنا،

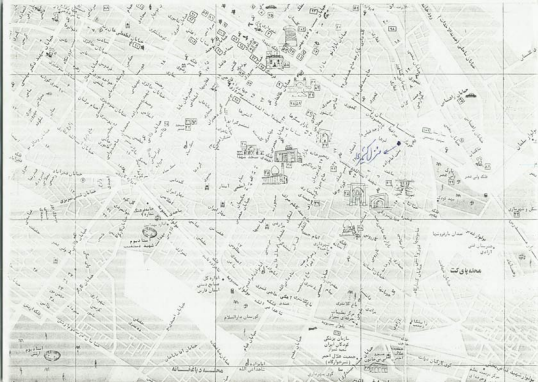
کروکی نقشه منزل آقای آلمیری

شایسته با بلان مربع یا ایوانها و اطاقهایی در اطراف حیاط مرکزی سفک درازازه - آجر و چوب و ملات گل و کج بنا دارای زیر زمین و پنجره های ششک سنگی

و حیوض چهار گوش در وسط حیاط با آجر فرش کف حیاط و اطاقها و بنا دارای سر شیر می باشد

توضیح ضروری ویاغتماسی بنا - نواح جنوبی شدت تخریب شده و احتیاج به مرمت و بازسازی دارد
