گزارش :

پیشنهاد ثبت اثر در فهرست آثار ملی

«مسجد آقار»

تهیه کننده گزارش : قاسم کریمی وند

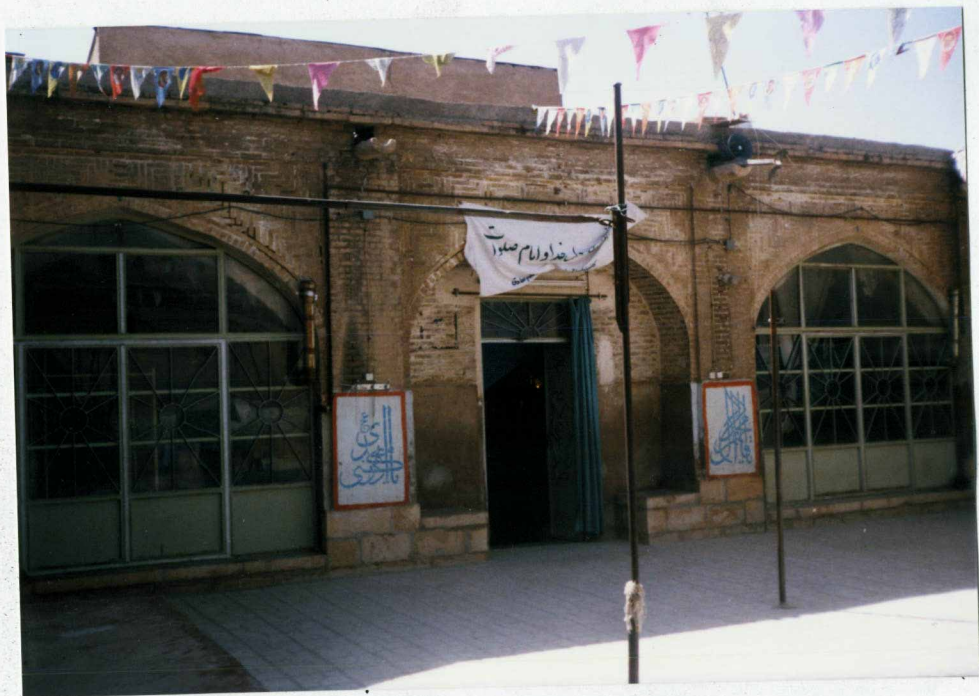
شماره عکس: ۲

شرح عکس: ضلع جنوبی
